EMPREENDIMENTO MUNICIPAL DO XISTO

ESTUDO PARA A FIXAÇÃO DO VALOR DA COMPARTICIPAÇÃO

EMPREENDIMENTO MUNICIPAL DA BAJOUCA

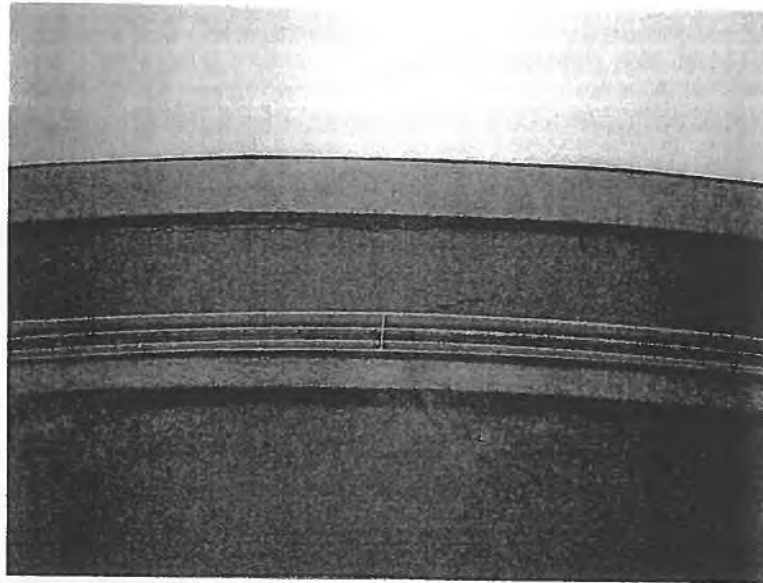
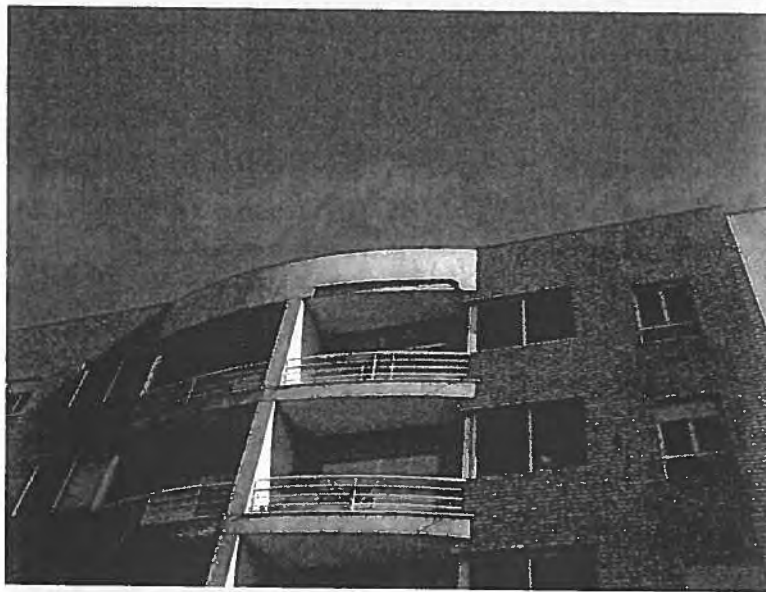
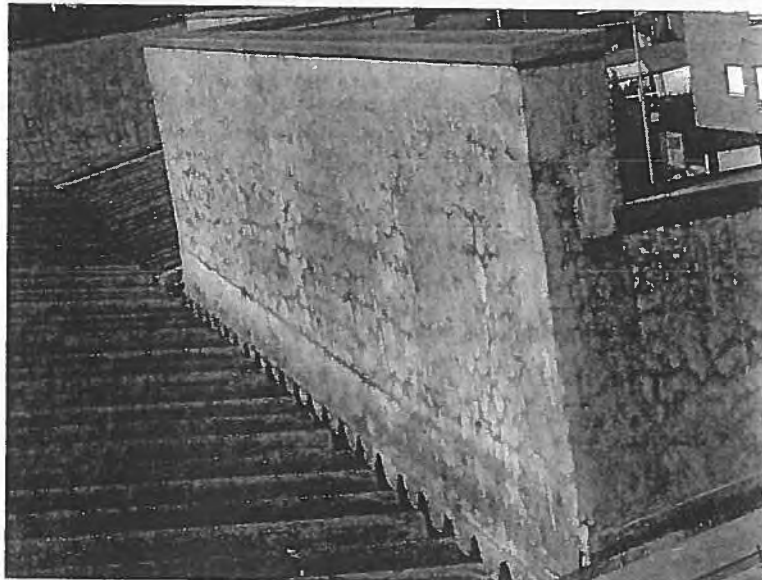
ANEXO I – LEVANTAMENTO FOTOGRÁFICO DE ANOMALIAS

O edifício foi construído em 2000 e necessita de obras de reabilitação, de modo a solucionar as patologias existentes e que tendem a agravar-se progressivamente. No empreendimento observem-se patologias associadas a fissuração das fachadas, fissuração dos paramentos interiores de compartimentos e o aparecimento de manchas e bolores associados a humidades interiores. Contudo, as patologias mais severas registam-se ao nível dos últimos pisos, nomeadamente na fissuração do paramento interior das platibandas que permite a entrada de água para o interior das habitações, no destacamento da forra das platibandas na prumada das varandas e o destacamento de revestimento cerâmico das fachadas.

3.1. Reabilitação parcial das fachadas e platibandas:

Aplicação de um revestimento sintético delgado armado no paramento interior das platibandas

Aplicação de perfil metálico para suporte do paramento exterior das platibandas, na prumada das varandas

Aplicação do sistema ETICS no paramento exterior das platibandas, na prumada das varandas;

Fornecimento e colocação de revestimento cerâmico em fachadas
