<b>Designação do projeto  </b>	<b>Reabilitação da Envolvente Exterior e Zonas Comuns dos Blocos 8, 9, 19, 20, 21, 22, 23, 24, 25, 28, 29, 31, 32, 33, 34, 38 e 39 do Bairro do Sobreiro – Maia</b>
<b>Designação do projeto  </b>	<b>NORTE-05-4943-FEDER-000048</b>
<b>Objetivo principal  </b>	Promover a inclusão social e combater a pobreza
<b>Região de intervenção  </b>	Norte
<b>Entidade beneficiária  </b>	Espaço Municipal – Renovação Urbana e Gestão do Património, E.M., S.A.
<b>Data de aprovação  </b>	21-12-2017
<b>Data de início  </b>	01-11-2016
<b>Data de conclusão  </b>	31-12-2019 (reprogramação 1)
<b>Investimento total  </b>	2.547.898,53 €
<b>Investimento total elegível  </b>	2.530.000,00 €
<b>Apoio financeiro da União Europeia  </b>	2.150.500,00 € (FEDER)

#### **Objetivos, atividades e resultados esperados / atingidos**

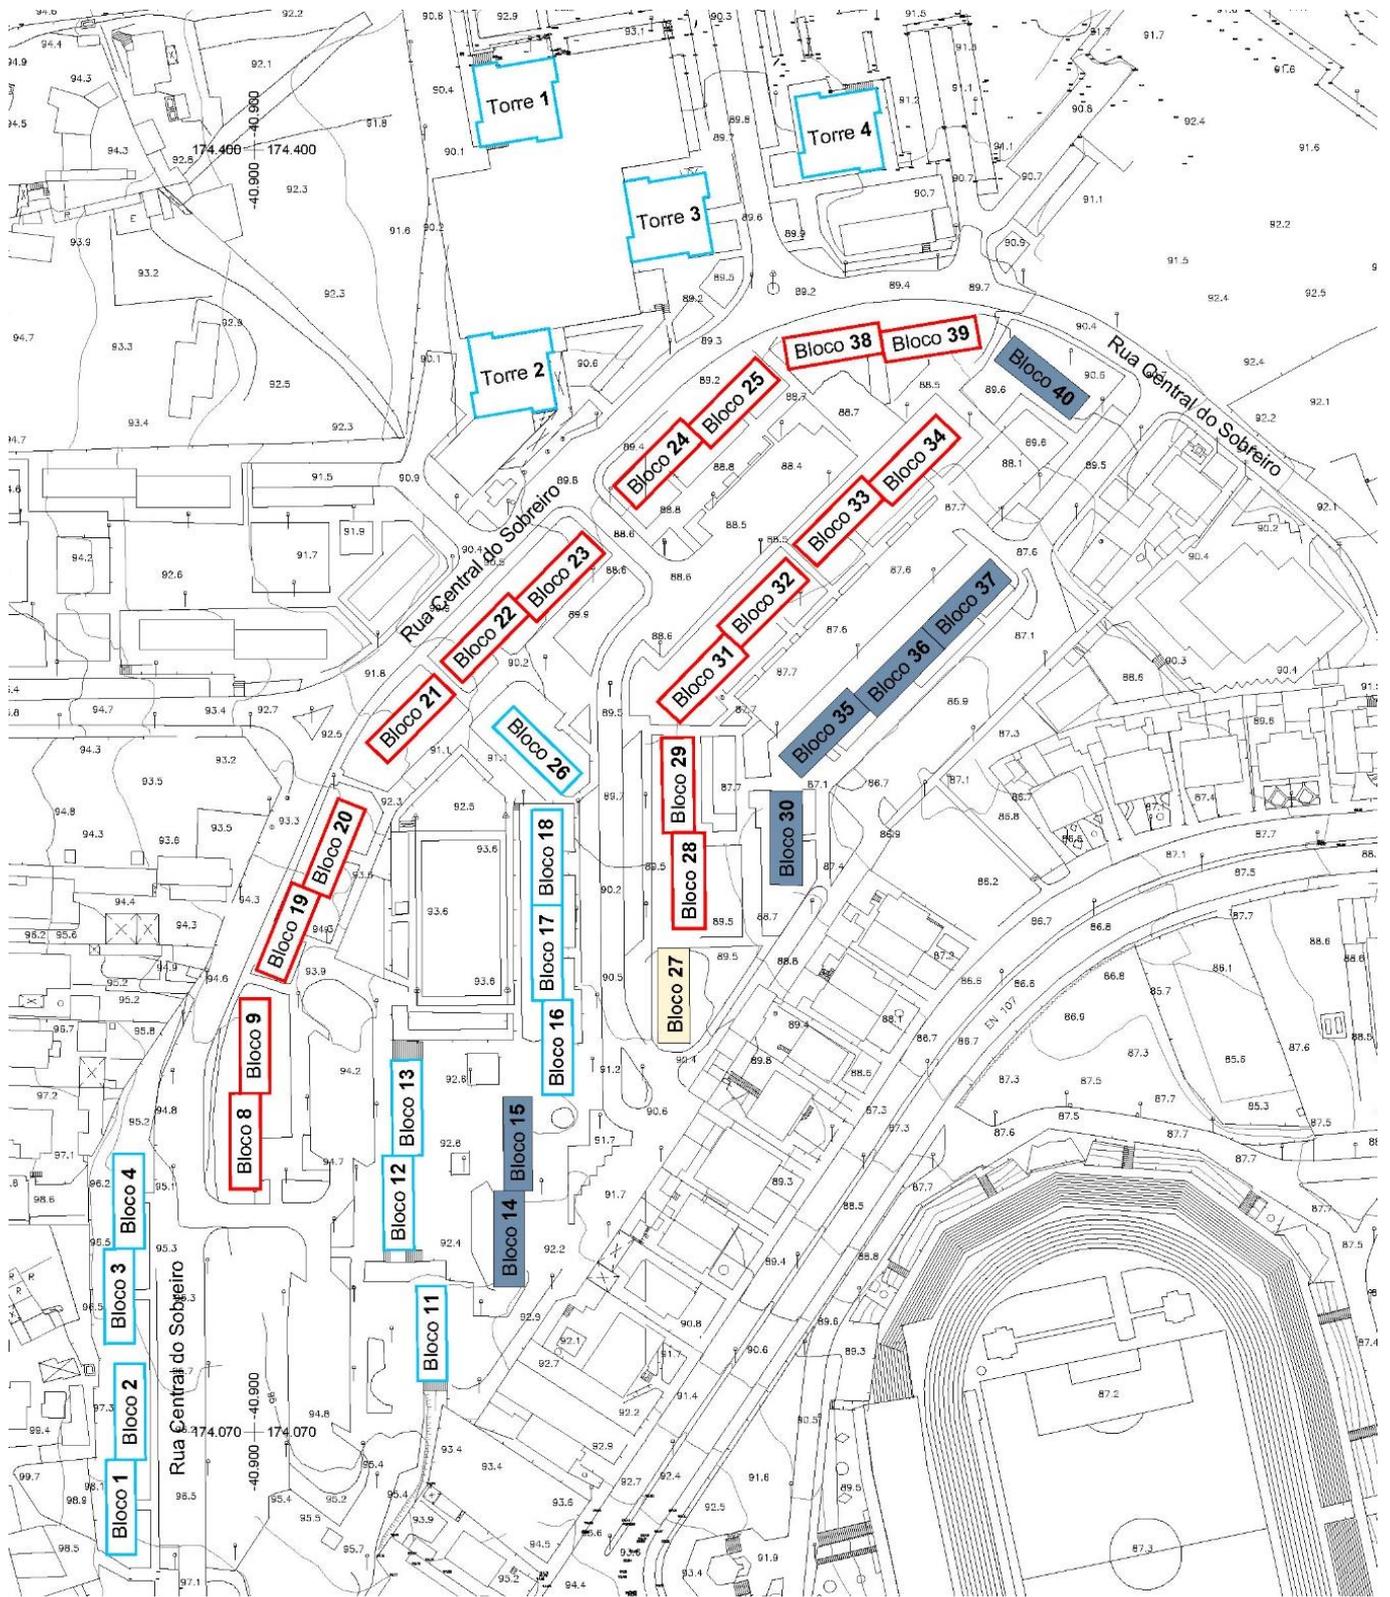
**LEGENDA - REABILITAÇÃO URBANA NO BAIRRO DO SOBREIRO (Identificação dos Edifícios / Blocos)**

- Blocos já reabilitados no âmbito da operação NORTE-10-0241-FEDER-000761 – QREN (30, 35, 36, 37, 40, 14 e 15)
- Bloco 27 já reabilitado no âmbito da operação NORTE-05-4943-FEDER-000016 (Norte 2020, PEDU-PAICD)
- Blocos a reabilitar no âmbito da operação NORTE-05-4943-FEDER-000048 (Norte 2020, PEDU-PAICD)
- Blocos e Torres a reabilitar no âmbito das operações NORTE-03-4943-FEDER-000006 e NORTE-03-1204-FEDER-000018, respetivamente (Norte 2020, Eficiência Energética)

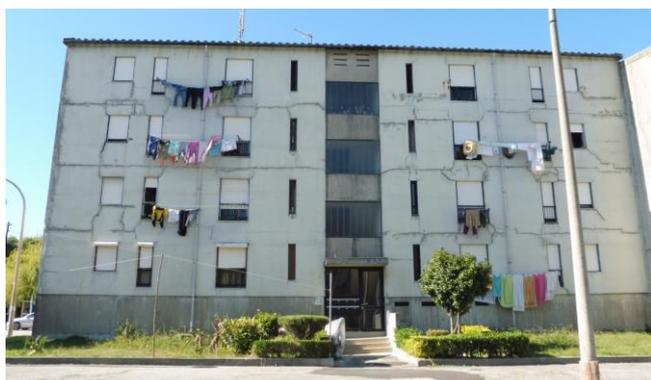
Antes da intervenção

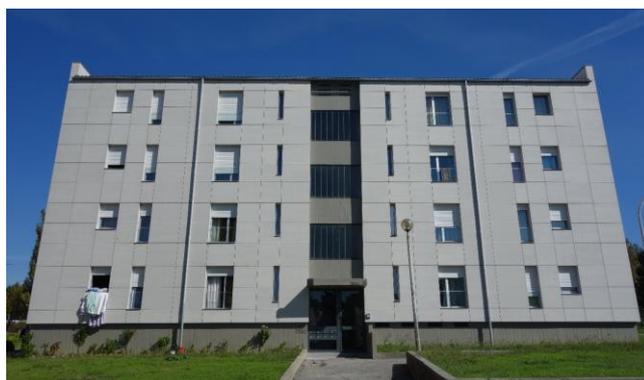
Depois da intervenção

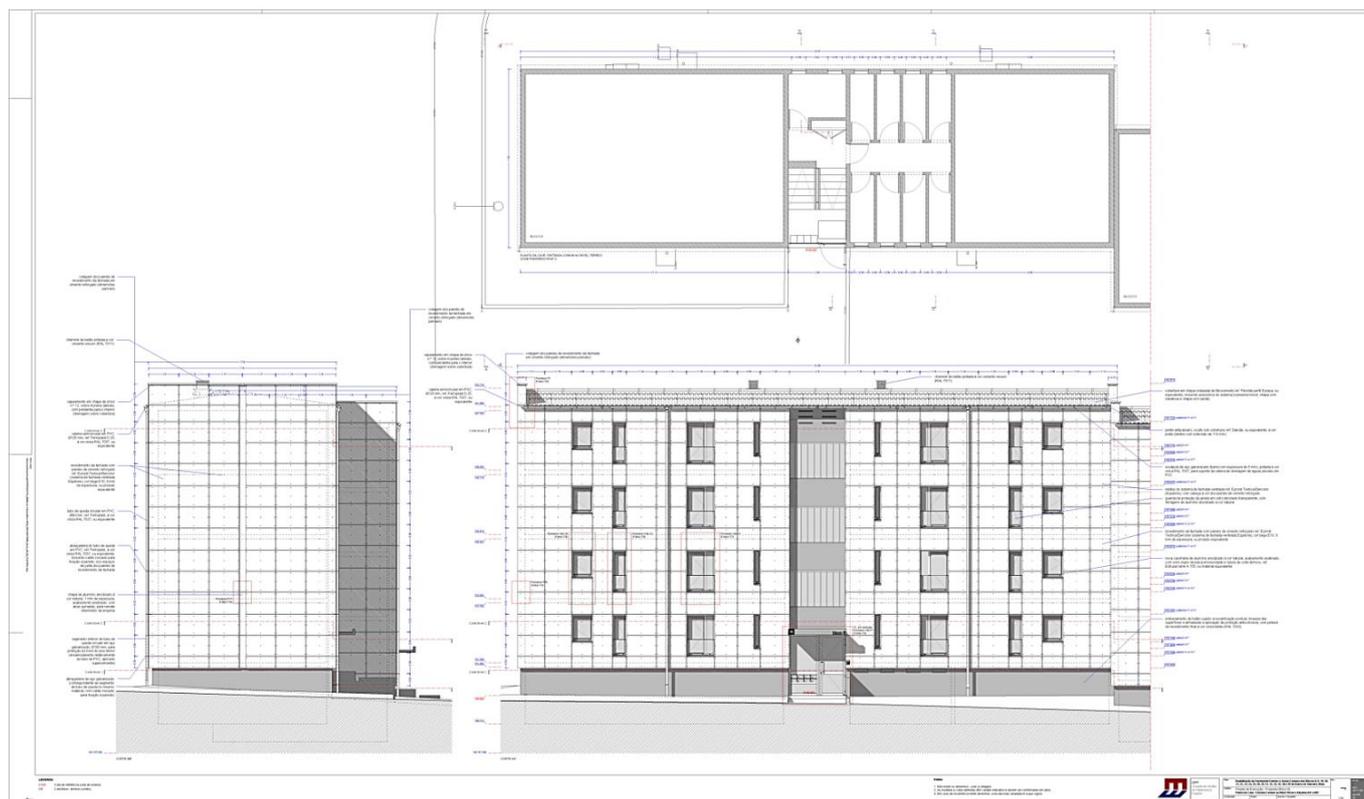
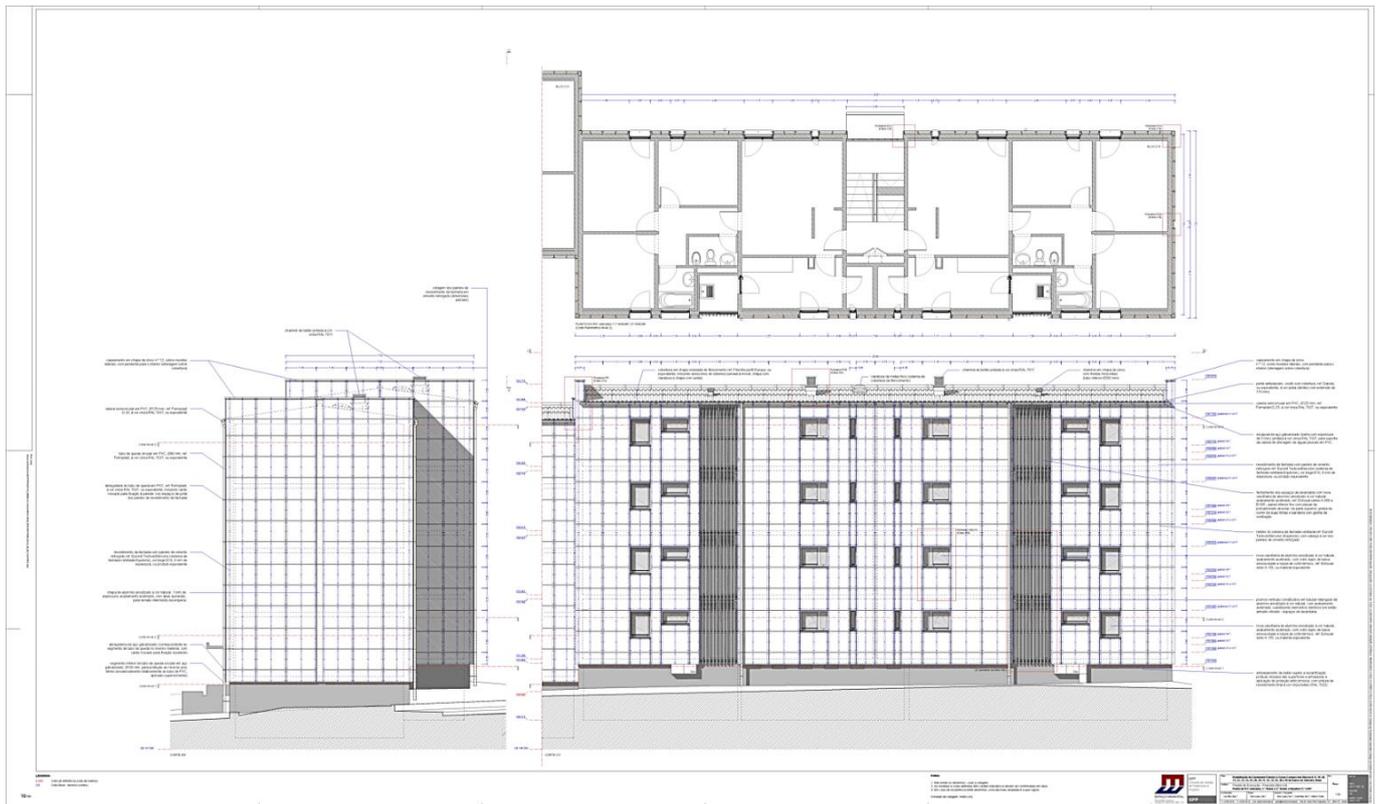
*Imagens ilustrativas do projeto de reabilitação – alçados e plantas de bloco do Bairro do Sobreiro*
